芜湖宏景电子股份有限公司

948 U108材料失效分析报告

电路板名称: A6219114320A9-A(30338010-V1-1)
日期: 2024-2-27
步骤: 739

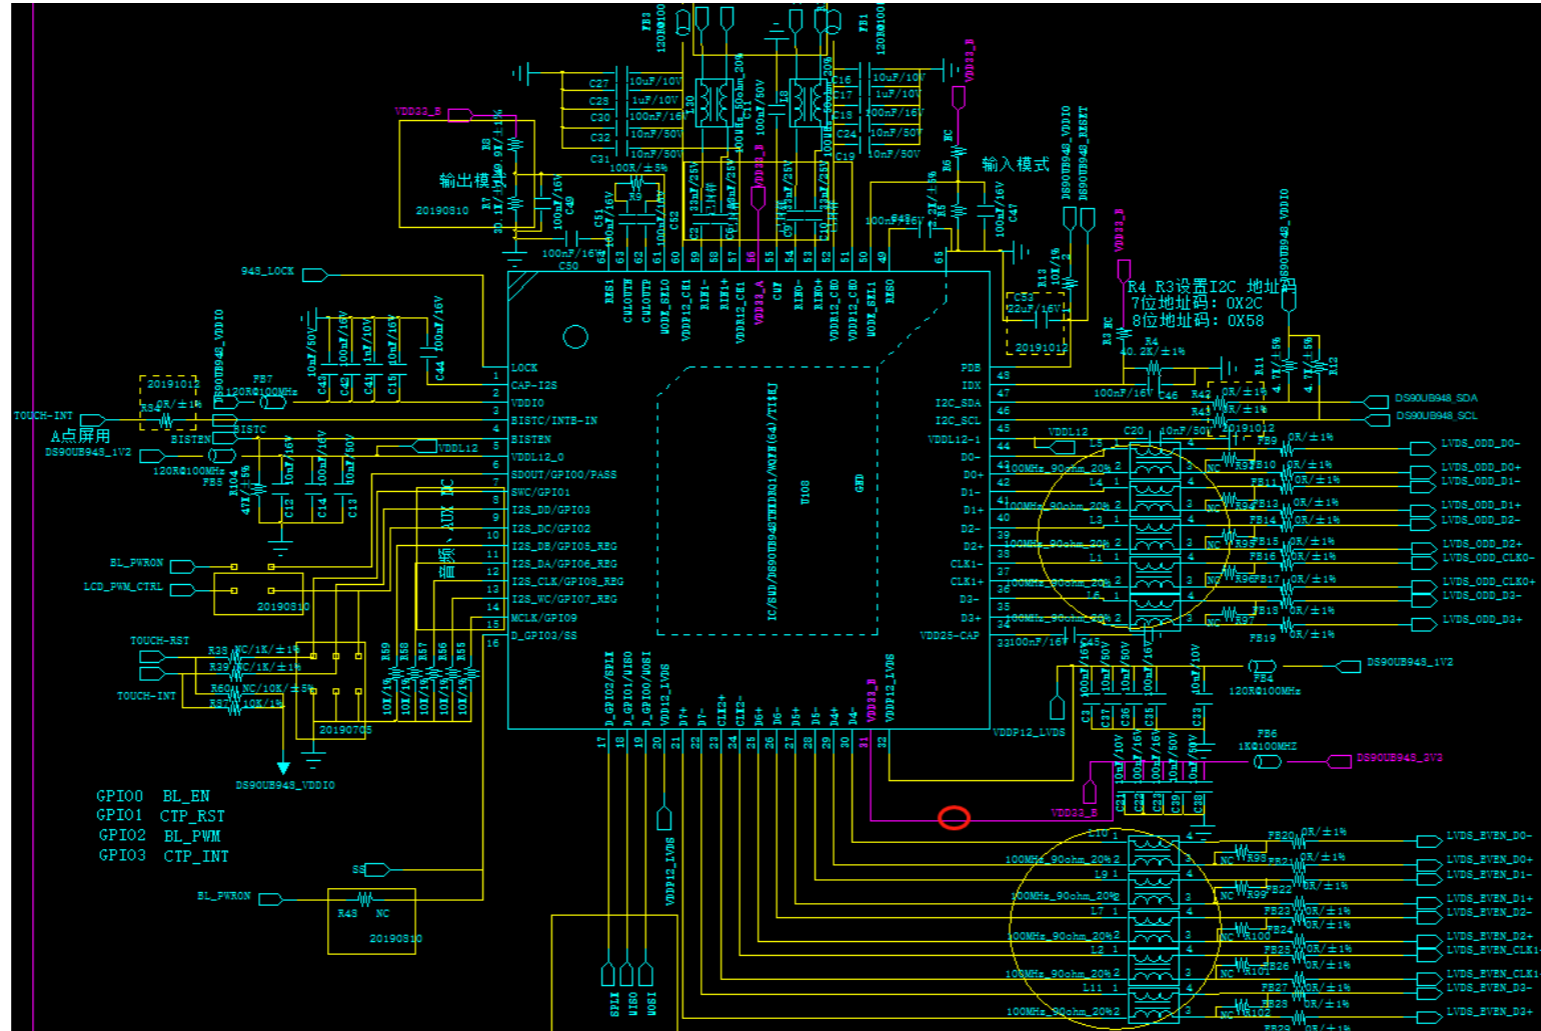
ICT 测试测量值异常，不良板ICT测试架不同穴位复测现象不变，确认为主板功能性不良；

结合原理图线路分析，U108对地阻值异常，初步分析U108故障；

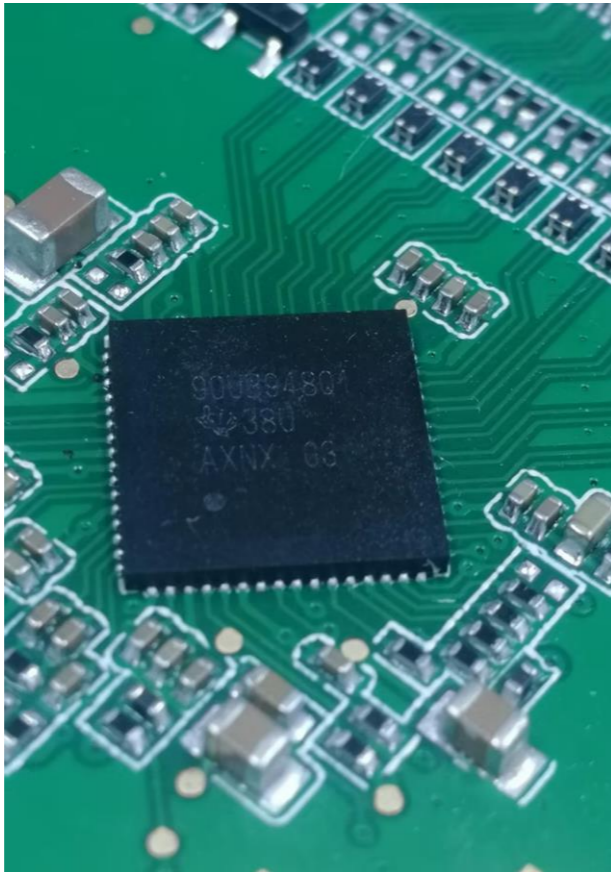
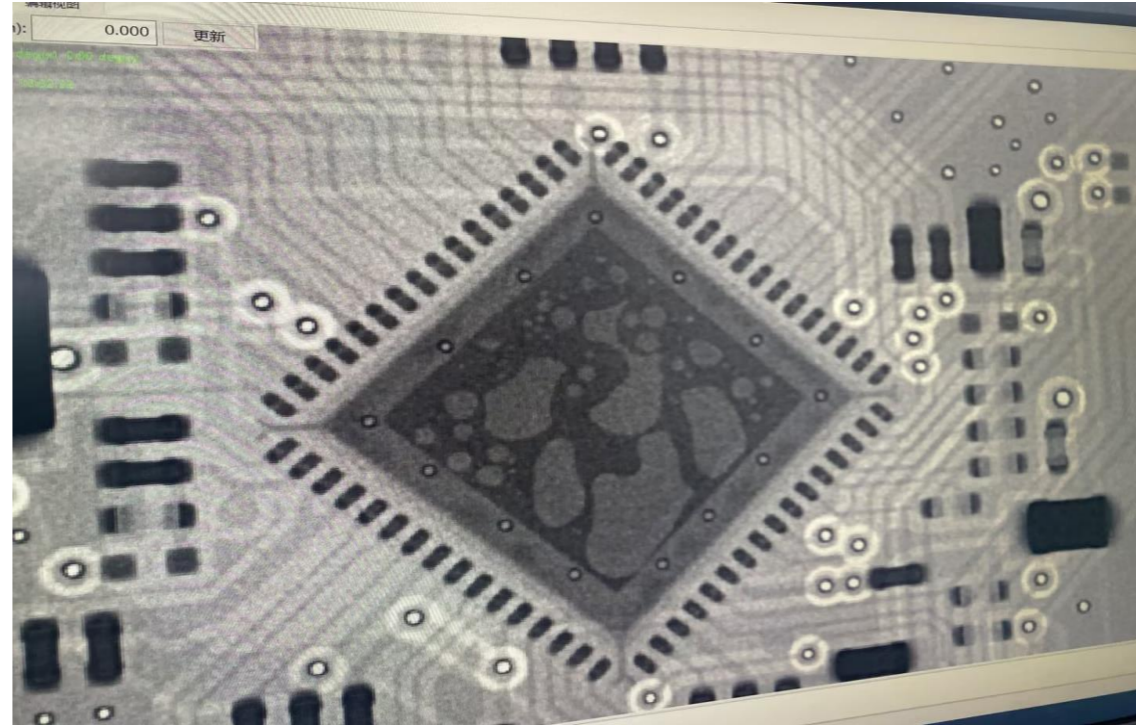
不良芯片 U108外观/X-RAY检查没有发现桥焊接，虚焊，烧焦，熔化，破裂或损坏不良现象；

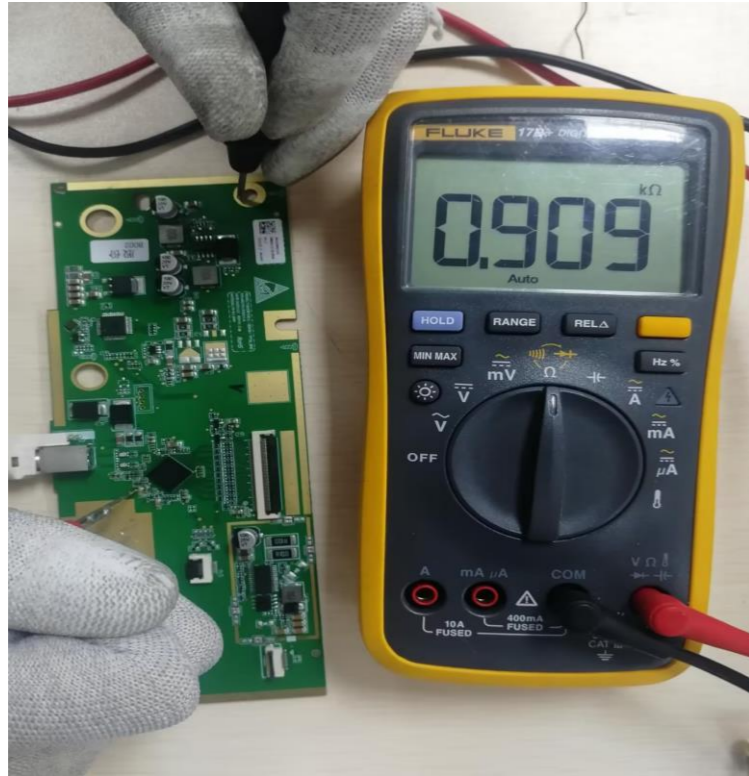
不良板量测U108对地阻值0.9K

不良板量测U108对地阻值0.9K, OK板量测U108对地阻值13K,阻值差异较大

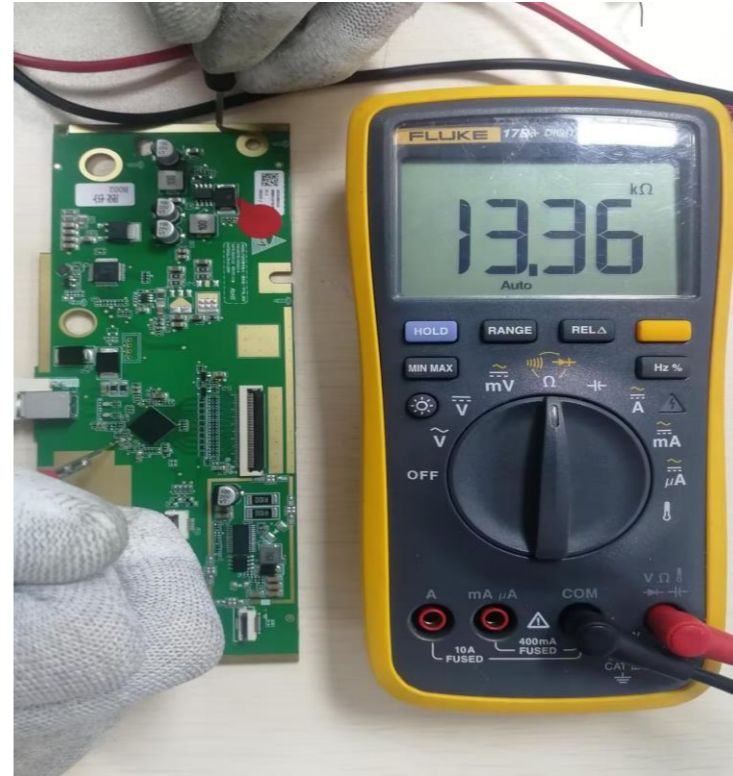
OK板量测U108对地阻值13K

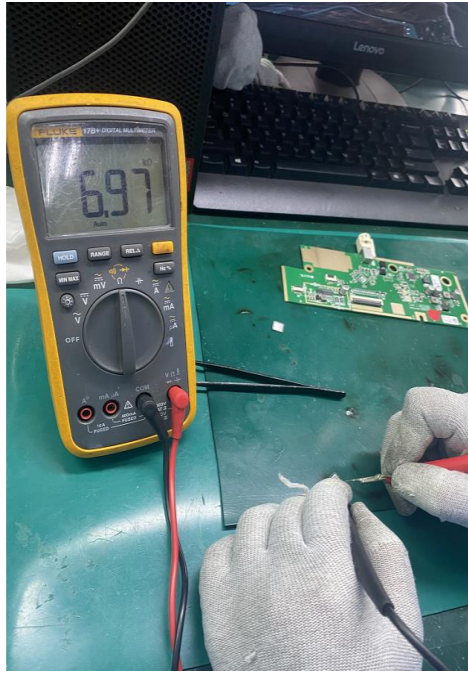
不良芯片量测U108对地阻值6.9K

不良芯片量测U108对地阻值6.9K，OK 芯片量测U108对地阻值41.9K，阻值差异较大

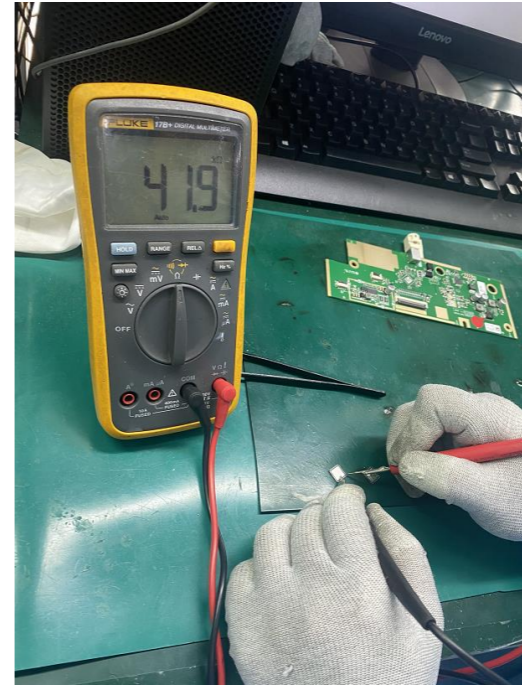
OK 芯片量测U108对地阻值41.9K

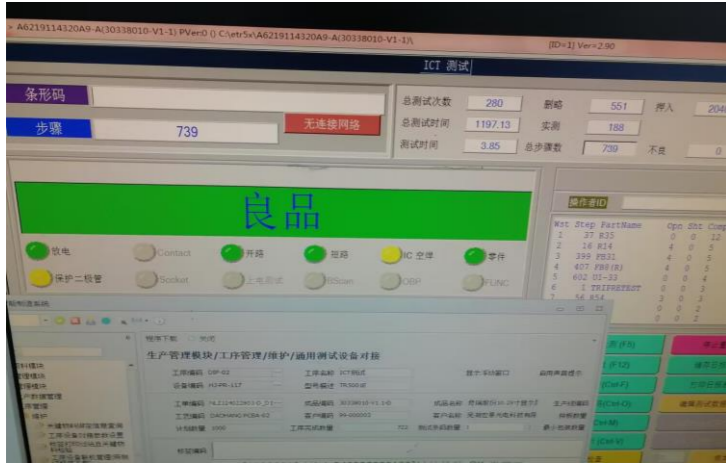
不良板更换OK芯片 U108 ICT测试PASS

不良板更换OK芯片 U108 ICT测试PASS, OK 板更换不良板芯片U108 ICT测试NG,不良板芯片 U506重新复原ICT测试 NG,不良现象跟随芯片U108移动;

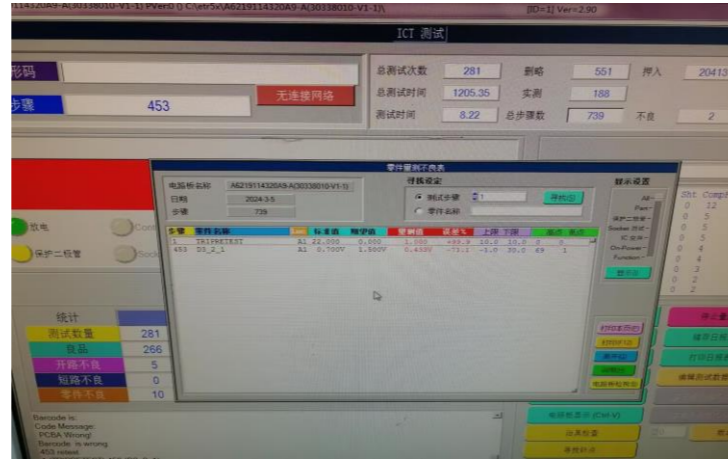
OK 板更换不良板芯片U108 ICT测试NG

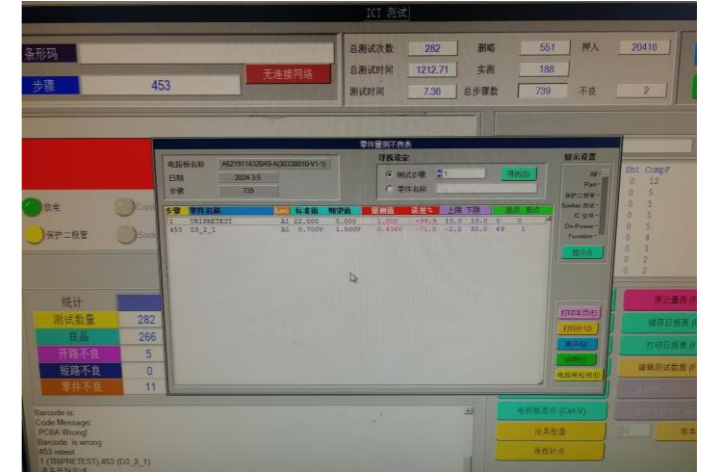
不良板复原U108 ICT测试NG

- 1.不良芯片U108外观没有发现桥焊接，虚焊，烧焦，熔化，破裂或损坏不良现象；
- 2.经 ABA 交叉验证确认不良现象跟随芯片U108 移动，初步分析为芯片U108 内部异常导致对地阻值异常；
- 3.不良材料待反馈SQE寄给供应商进行进一步分析，以确定问题的根本原因并制定解决方案，谢谢！
