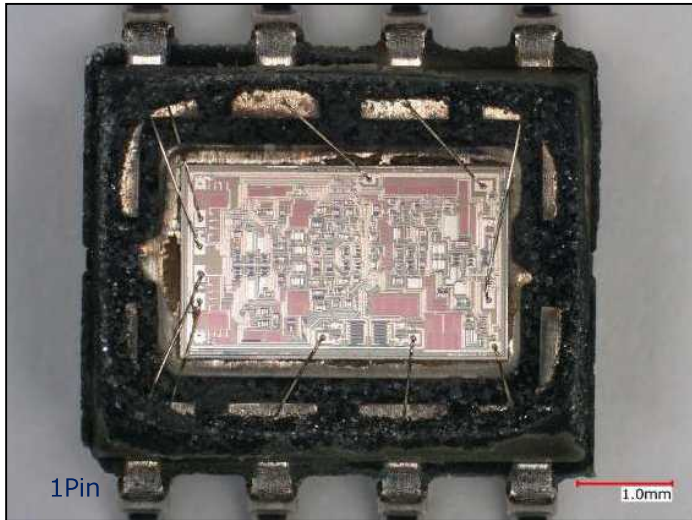
不具合品：開封部全体像

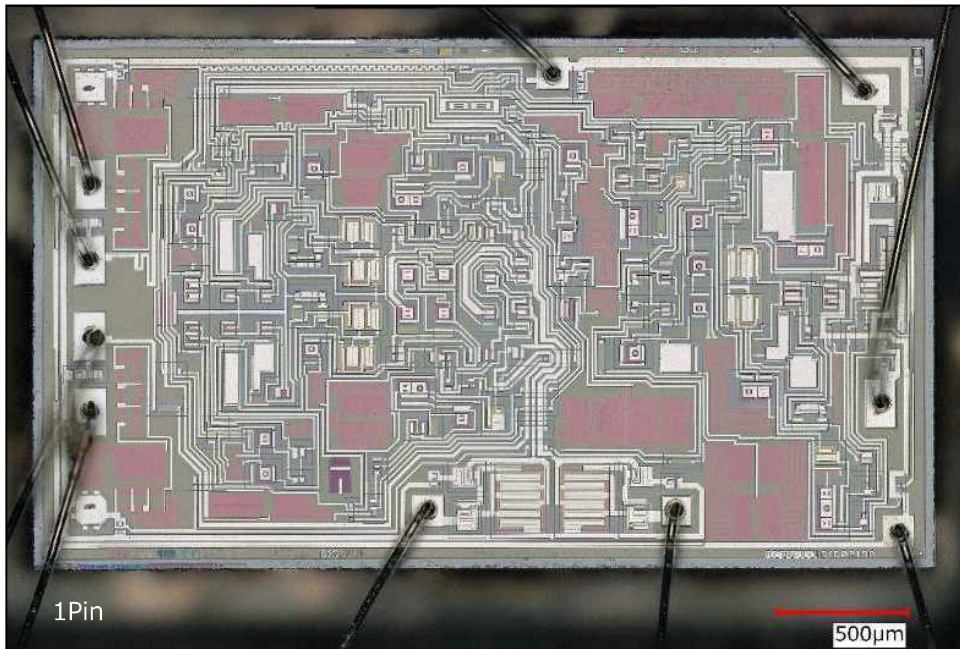
不具合品：チップ全体像（開封後）

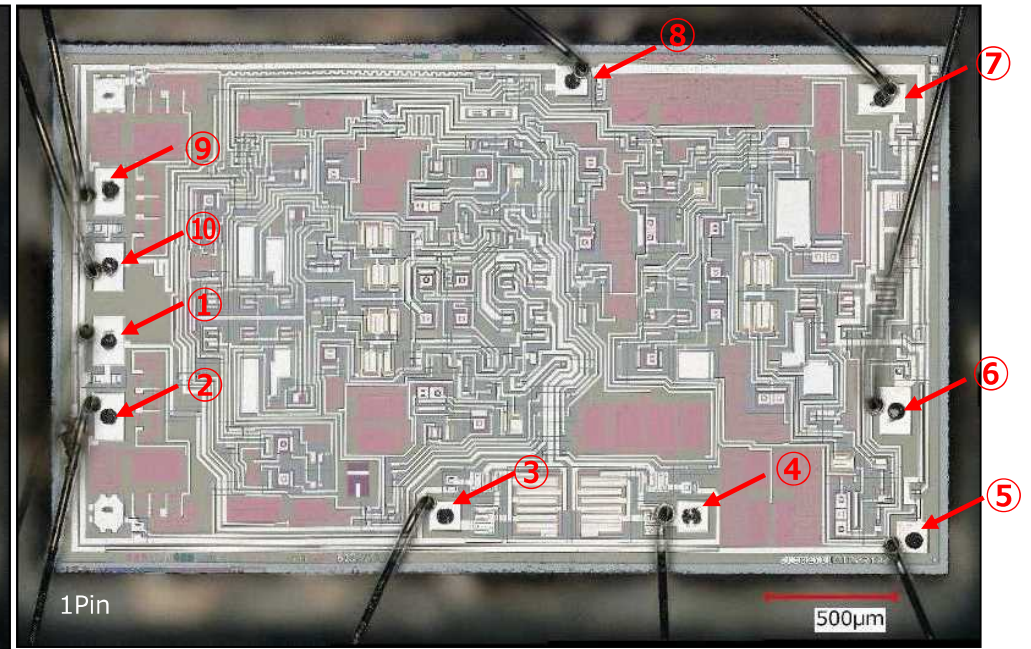
図4.1 チップ表面観察像（デジタルマイクロスコープ像）

不具合品：チップ全体像（ワイヤ剥がれ状態確認後）  
[ワイヤ剥がれが観察された]

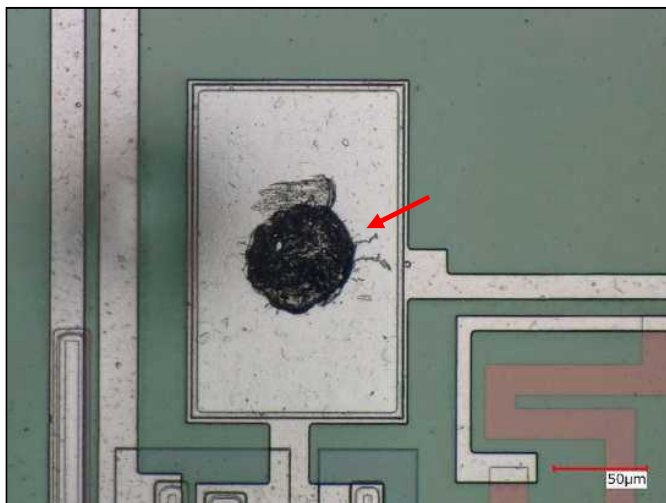
不具合品：図4.1①拡大  
[ワイヤ剥がれが観察された]

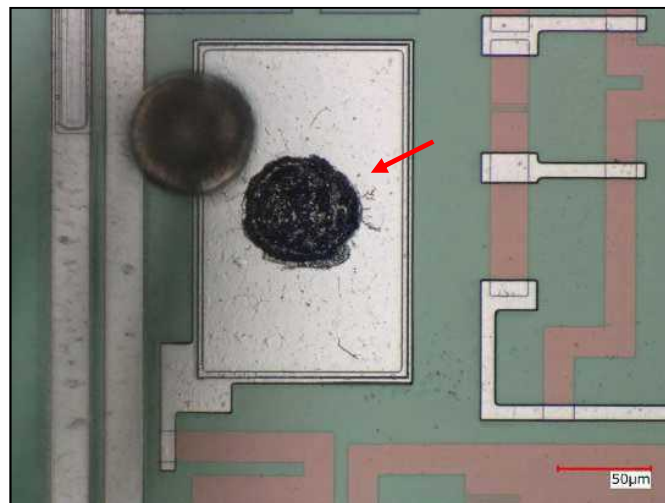
不具合品：図4.1②拡大  
[ワイヤ剥がれが観察された]

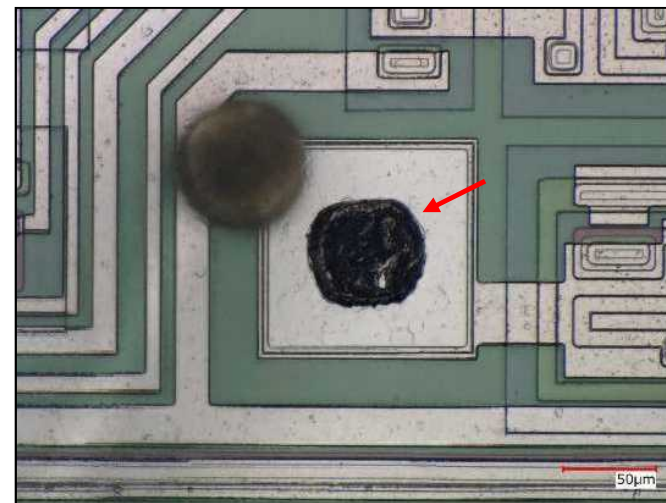
不具合品：図4.1③拡大  
[ワイヤ剥がれが観察された]

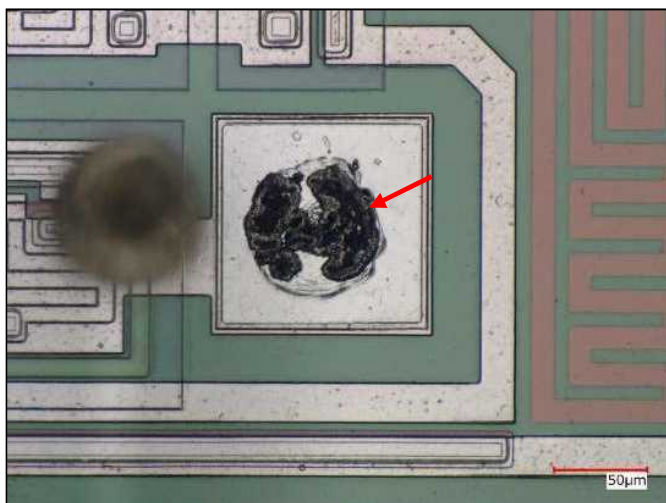
不具合品：図4.1④拡大  
[ワイヤ剥がれが観察された]

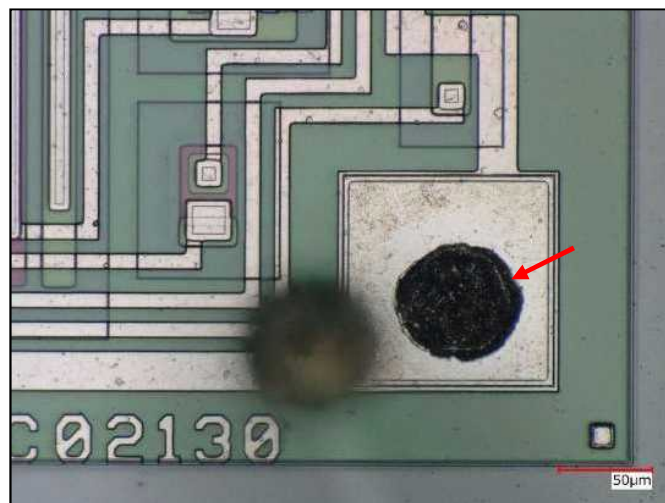
不具合品：図4.1⑤拡大  
[ワイヤ剥がれが観察された]

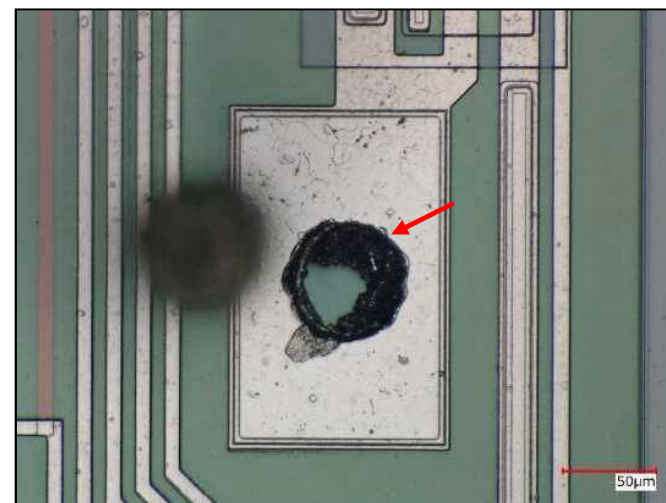
不具合品：図4.1⑥拡大  
[ワイヤ剥がれが観察された]

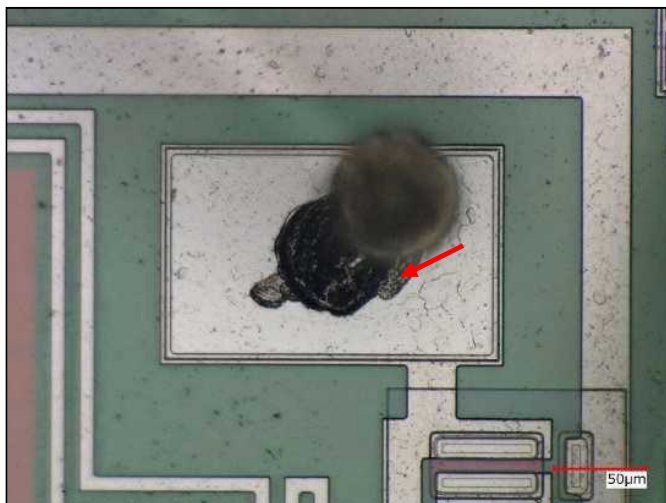
不具合品：図4.1㉑拡大  
[ワイヤ剥がれが観察された]

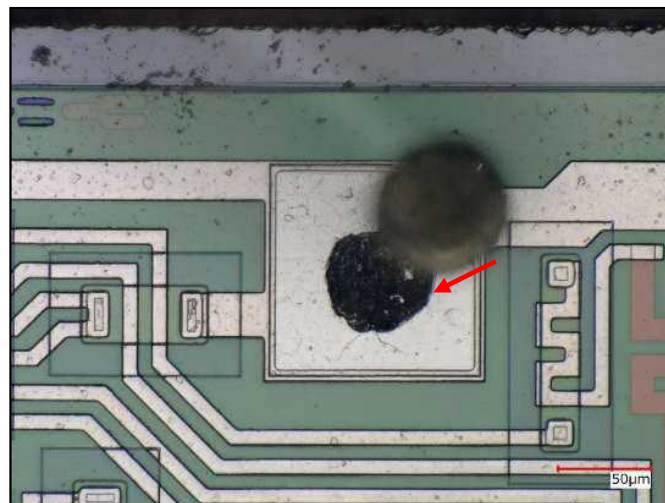
不具合品：図4.1㉒拡大  
[ワイヤ剥がれが観察された]

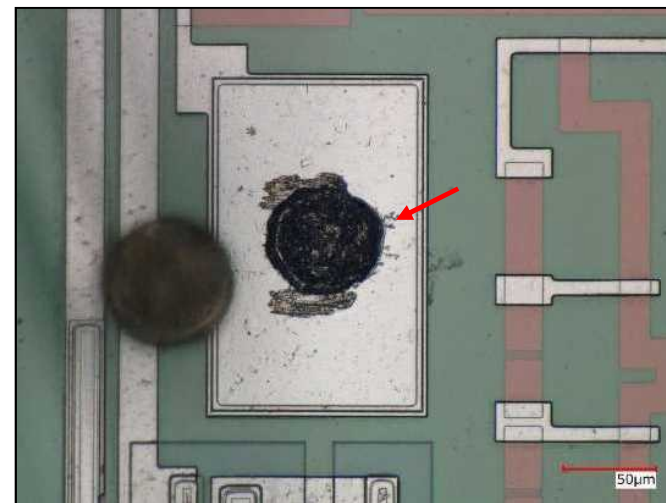
不具合品：図4.1㉓拡大  
[ワイヤ剥がれが観察された]

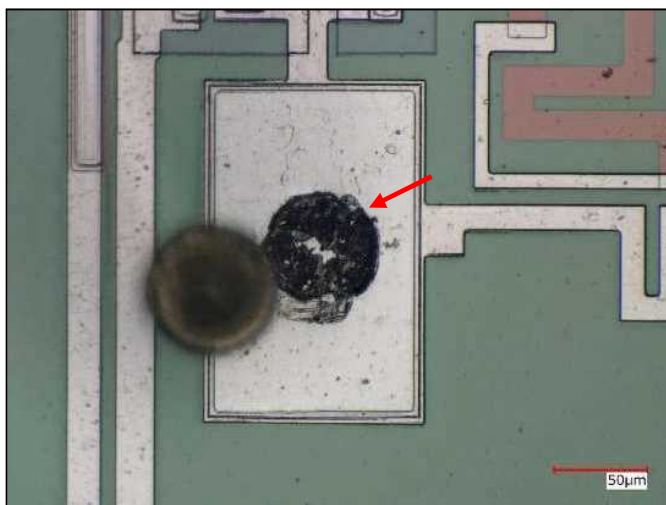
不具合品：図4.1㉔拡大  
[ワイヤ剥がれが観察された]
