高速FEED時動作シーケンス Operation sequence at high speed FEED

モーター電流異常発生時 Motor current abnormality occurrence

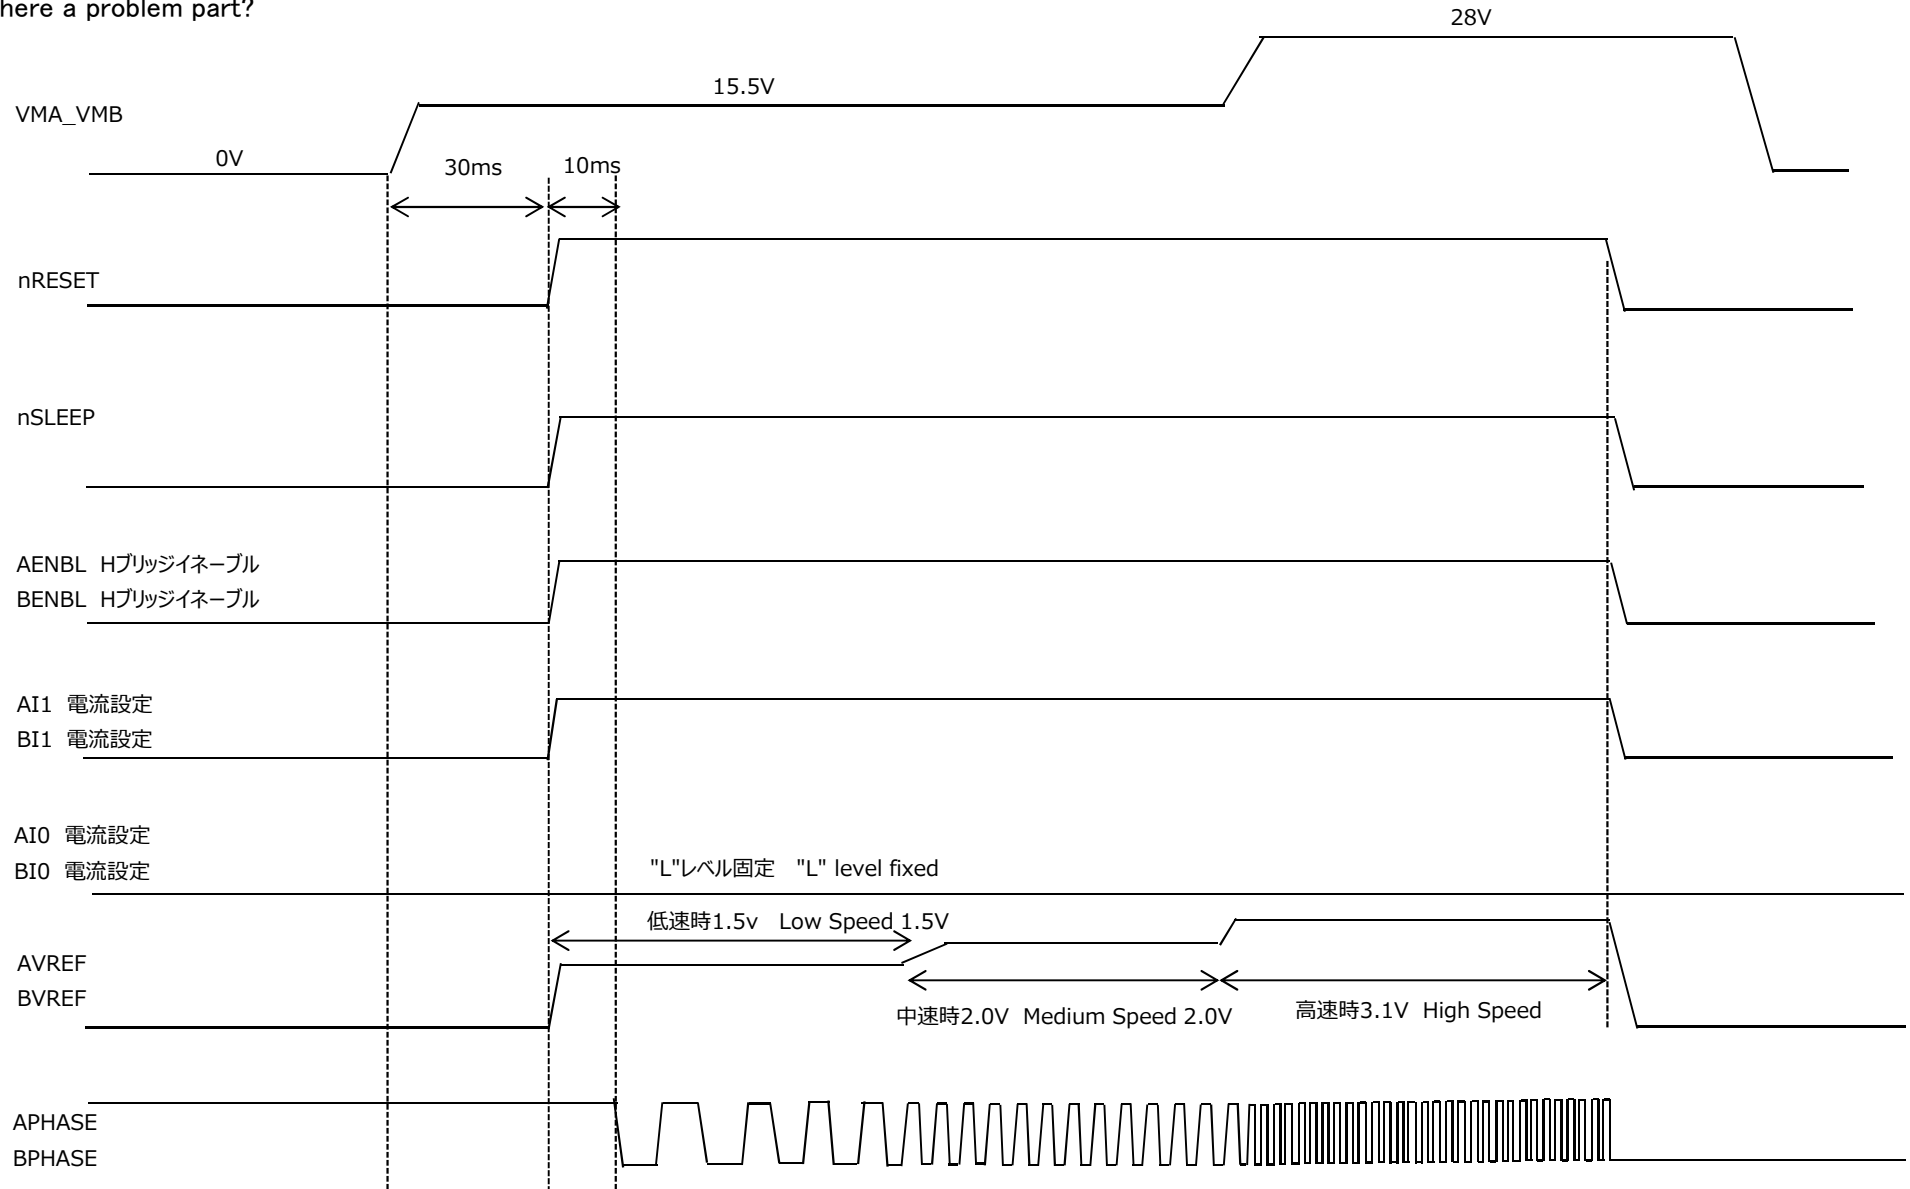
100枚印刷すると20枚目前後で1枚か2枚モーター電流異常発生。15℃環境で発生。30℃環境では問題無い。

When 100 sheets are printed, one or two sheets before and after the 20th sheet occurrence of the motor current abnormality. Occurred at 15 °C environment. It does not matter at 30 °C.

Is there a problem part?

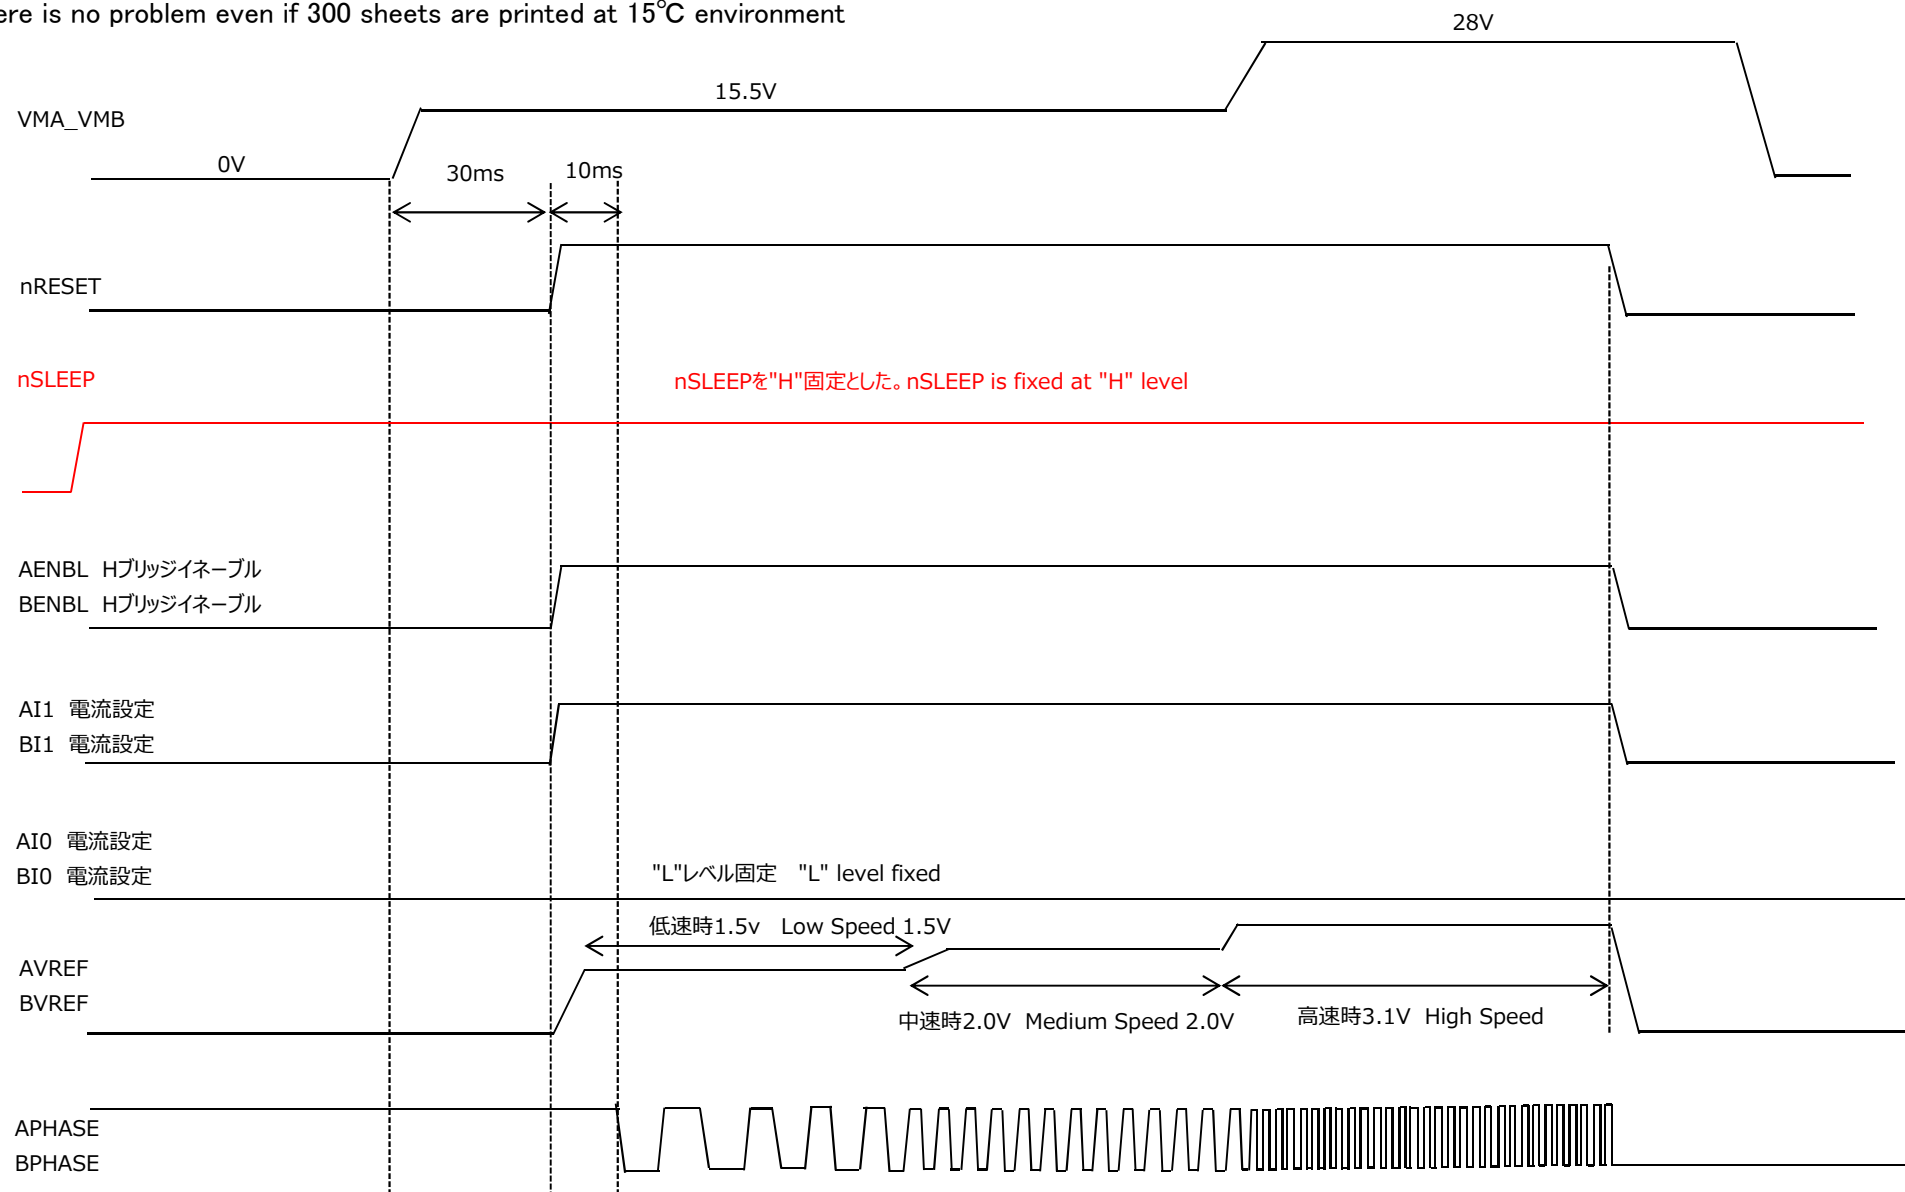
Sequence with improved motor current abnormality

There is no problem even if 300 sheets are printed at 15°C environment

nSLEEPを"H"レベル固定とした。 Set nSLEEP to "H" fixed
