功放部分原理图如邮件中附件一所示，功放增益配置为 32dB，开关频率 600KHz。在测试中发现，上电之后 fault 脚出现 1.5S 左右的低电平（即报错，由于 fault 脚和使能脚接在一起，所以此时功放被强制关闭）。上电时 fault 引脚低电平如图一所示。

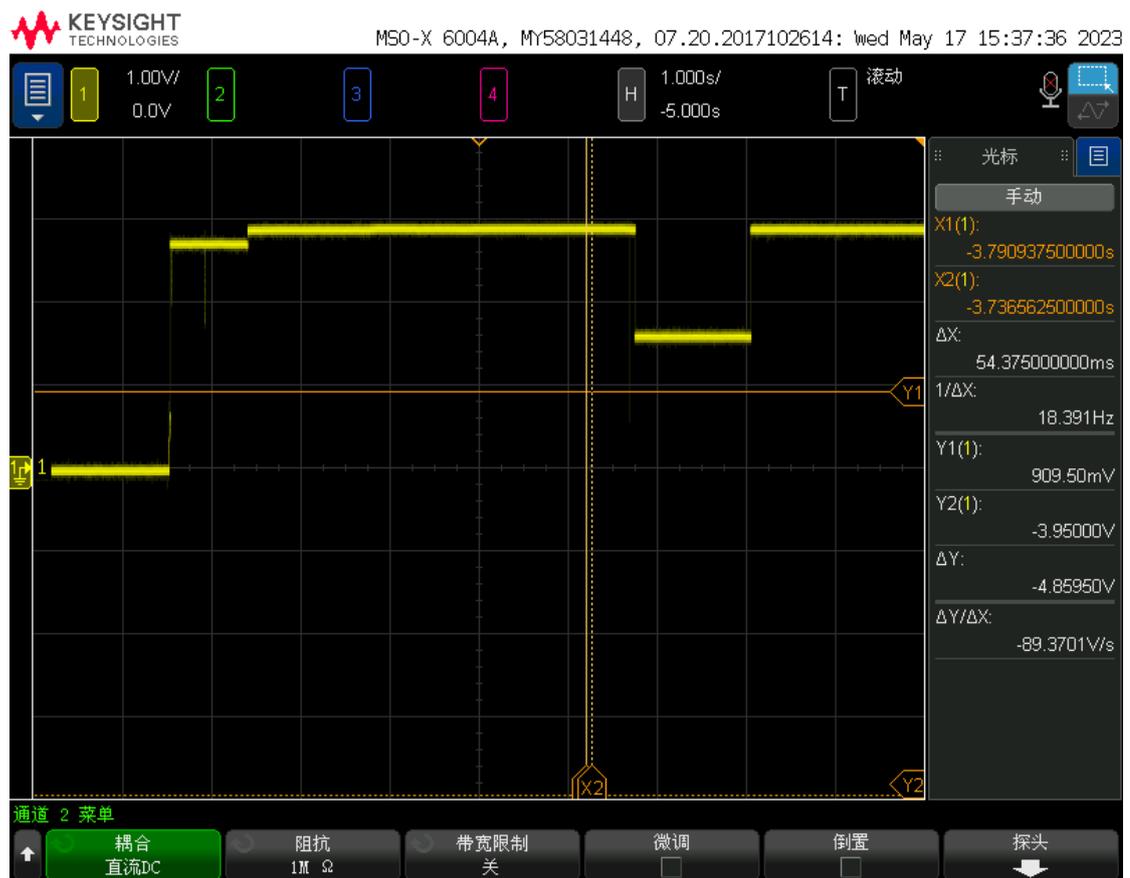
图 1 上电时功放报错

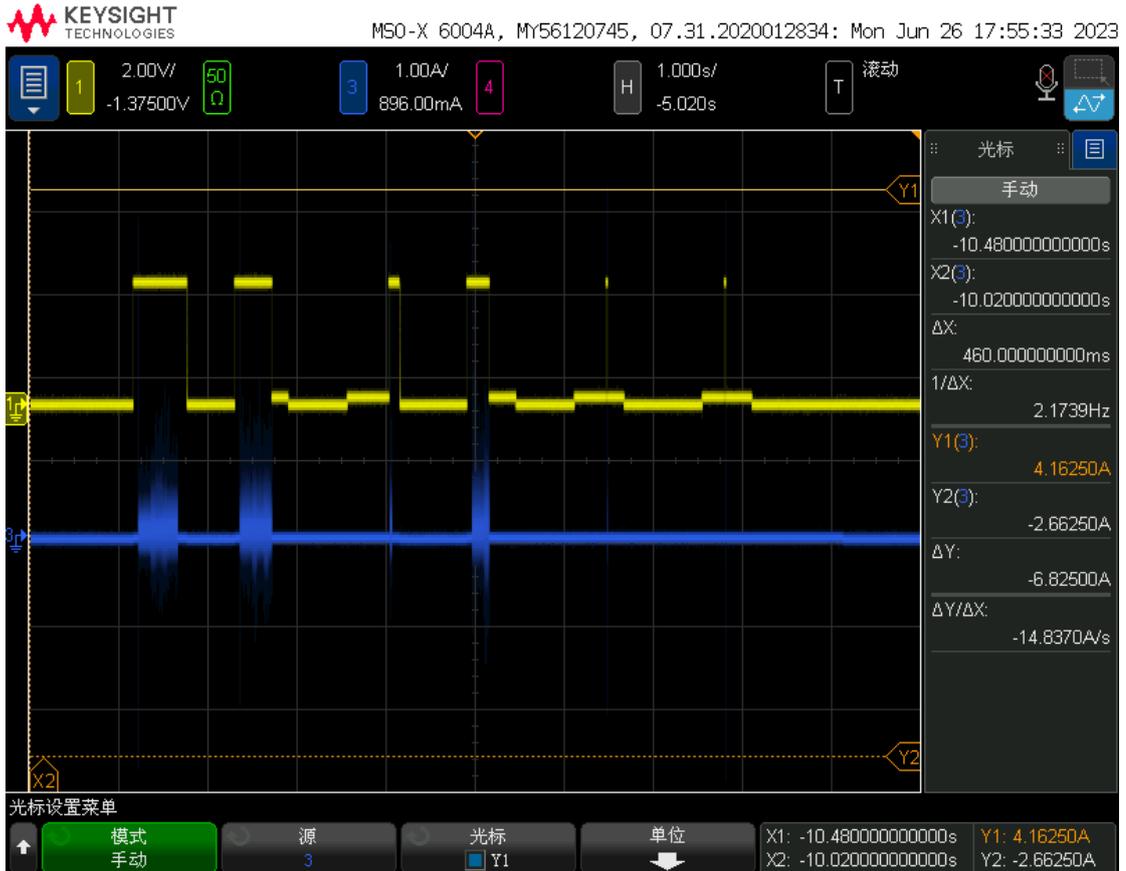
此外，在调节音量时，音量增大之后 fault 脚也会出现低电平导致功放强制关闭，同时检测电流，发现报错的时候总是出现瞬间大电流，最大时超过 6A。报错时使能端的电平和电流情况如图二所示。其中黄色是使能信号，蓝色是供电端电流，Y 轴框定范围为瞬间电流冲击的最大值，峰峰值最大可达 6.8A。每次报错时，总是伴随着大电流的存在。

图 2 音量增大时使能和电流情况

将增益从 32dB 降为 26dB 之后，上电时以及增大音量之后功放强制关闭问题不再出现，也不会出现瞬间大电流，此时调到最大音量等级时，功放输出端信号峰峰值最大为 770mV。

所以目前暂时的解决方案是将功放的增益改回之前我们一直在用的 26dB, **但根本问题尚未找到。**
