mesure etat signaux (mclk, wclk,reset) au demarrage avec soft new bootloader
 carte eCIM PV3 config eCIM avec Q33=SI2318
 R335=10 Kohms

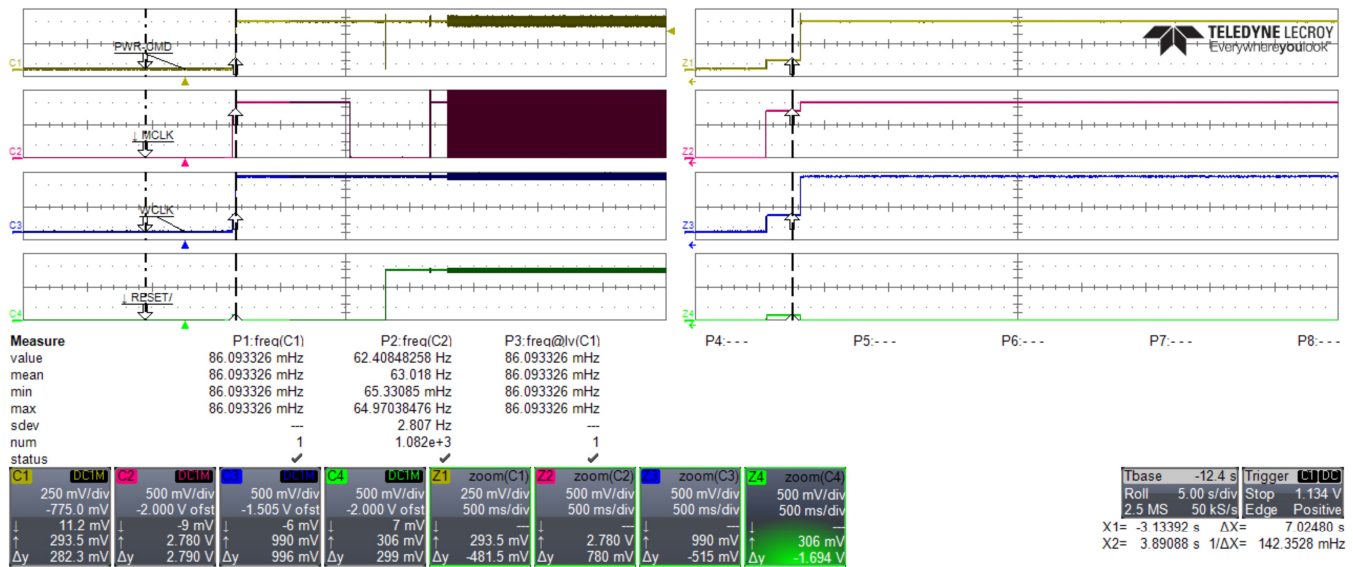
But: Mettre a l'etat haut le signal PWR_CMD le plutot possible
 avant l'apparition du glitch

Resultat : ok mais PWR_CMD repasse a l'etat bas 12 s apres pendant 10 ms
