DRAWN BY	NK	TEWS TECHNOLOGIES
DATE	09.02.2015	
CHECKED BY	RR, PW, AF. AP, SE, NP	
DATE	09.02.2015	
TAMC532-10 Clock Distribution		
Filename:	K72532000.scm	PAGE 11 OF 29

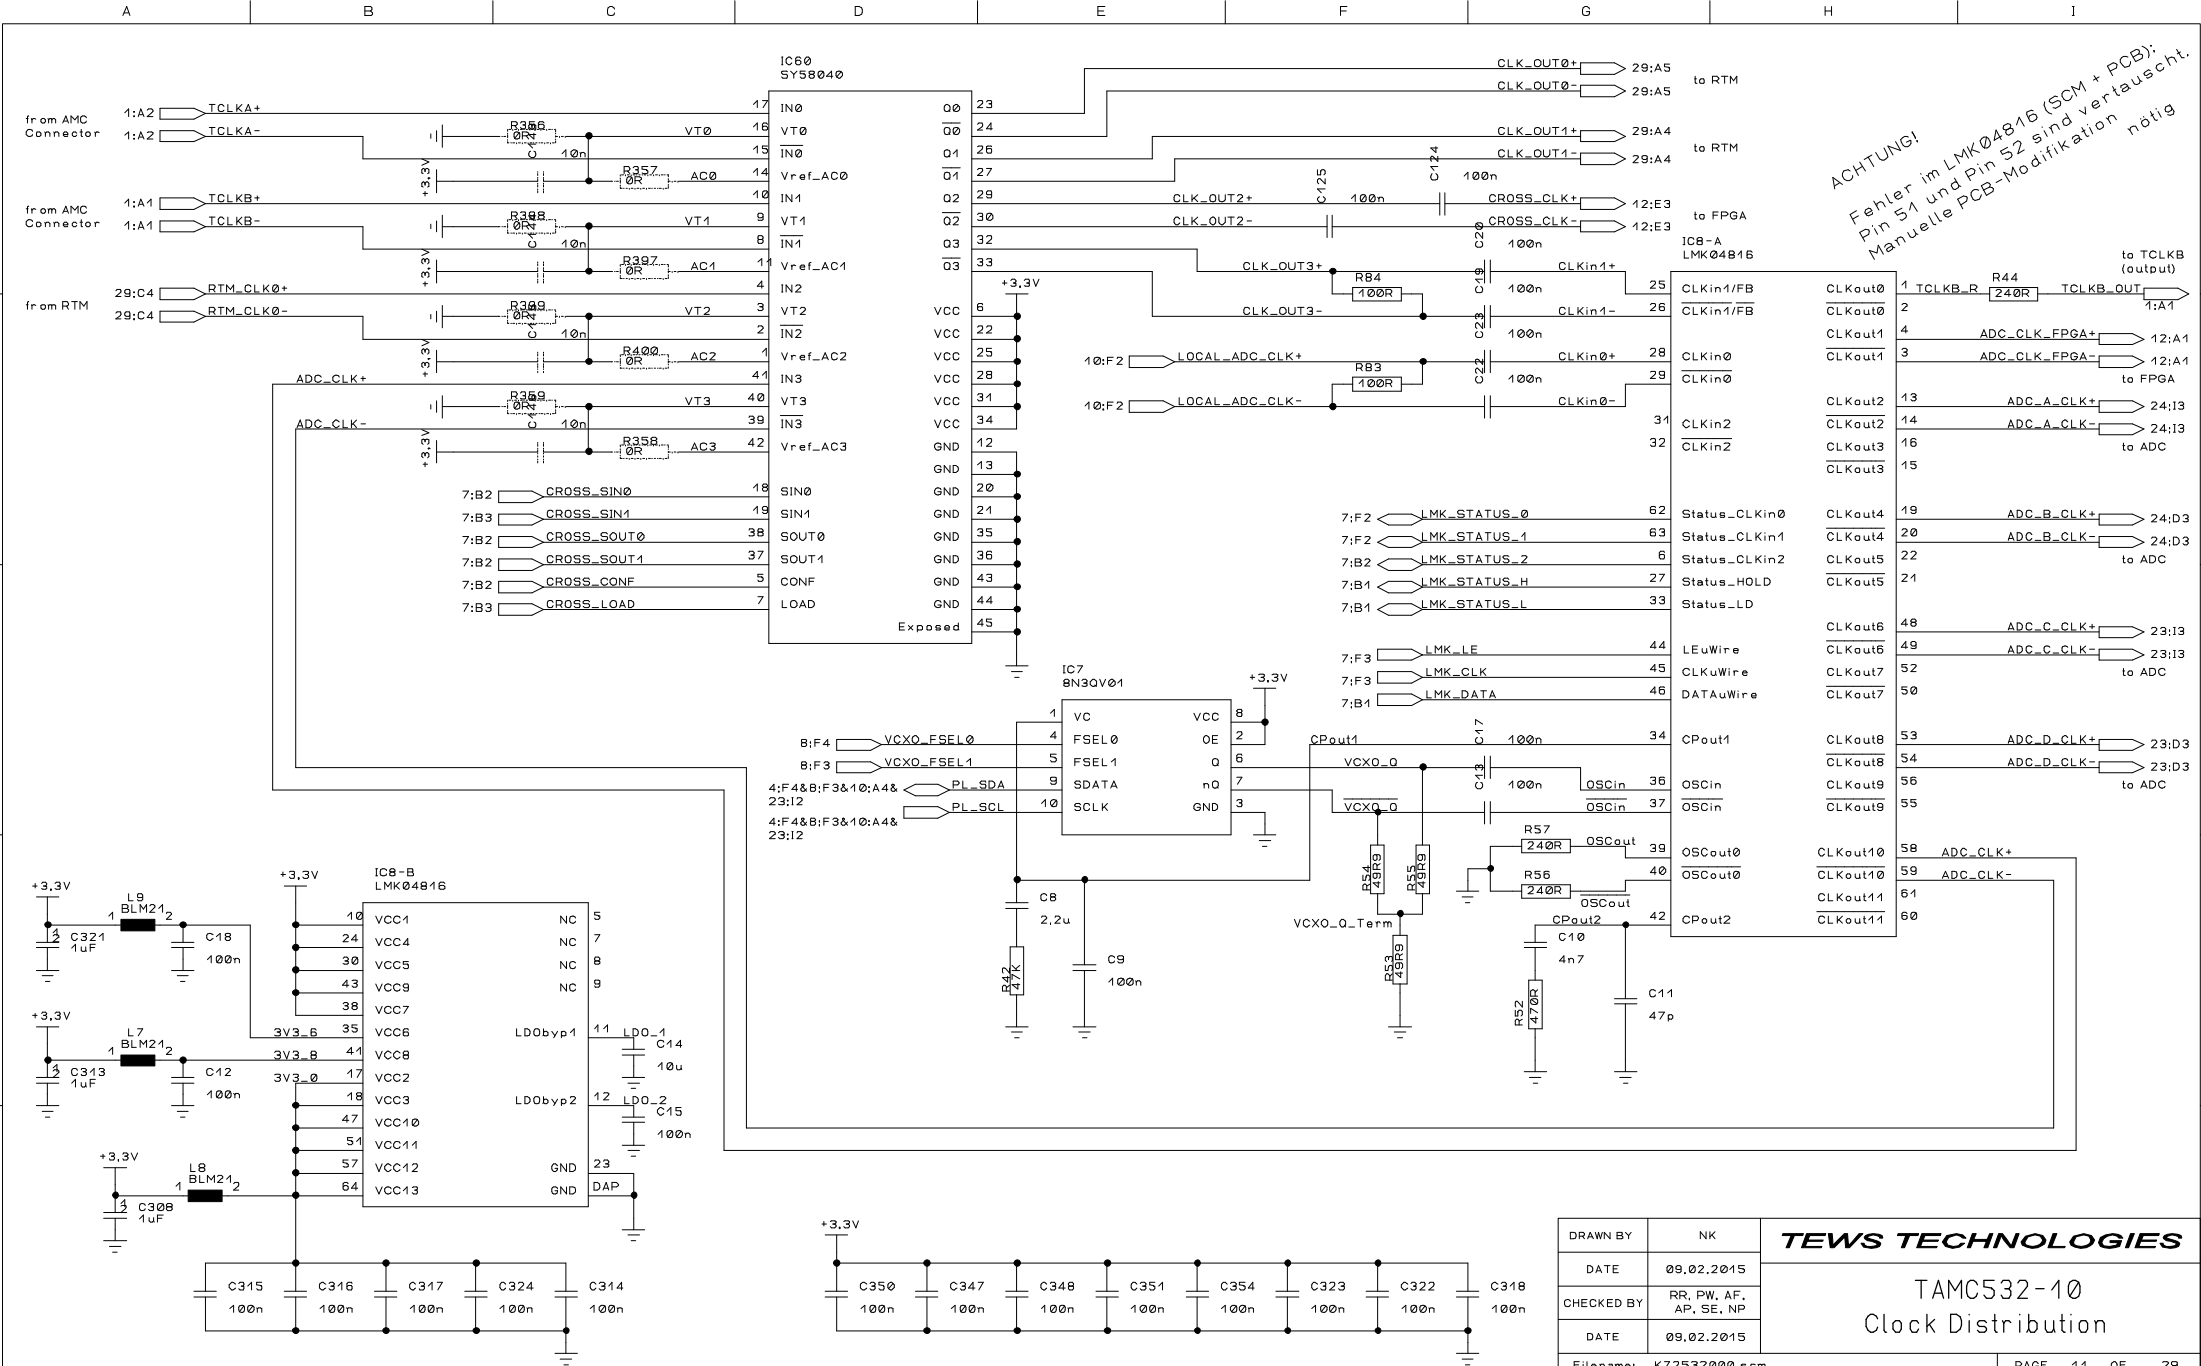
ACHTUNG!
 Fehler im LMK04816 (SCM + PCB):
 Pin 51 und Pin 52 sind vertauscht.
 Manuelle PCB-Modifikation nötig
