mesure etat signaux (DIN, I2C2_CLK,BCLK) au demarrage avec soft new bootloader
 carte eCIM PV3 config eCIM avec Q33=SI2318
 R335=10 Kohms

But: Mettre a l'etat haut le signal PWR_CMD le plutot possible
 avant l'apparition du glitch

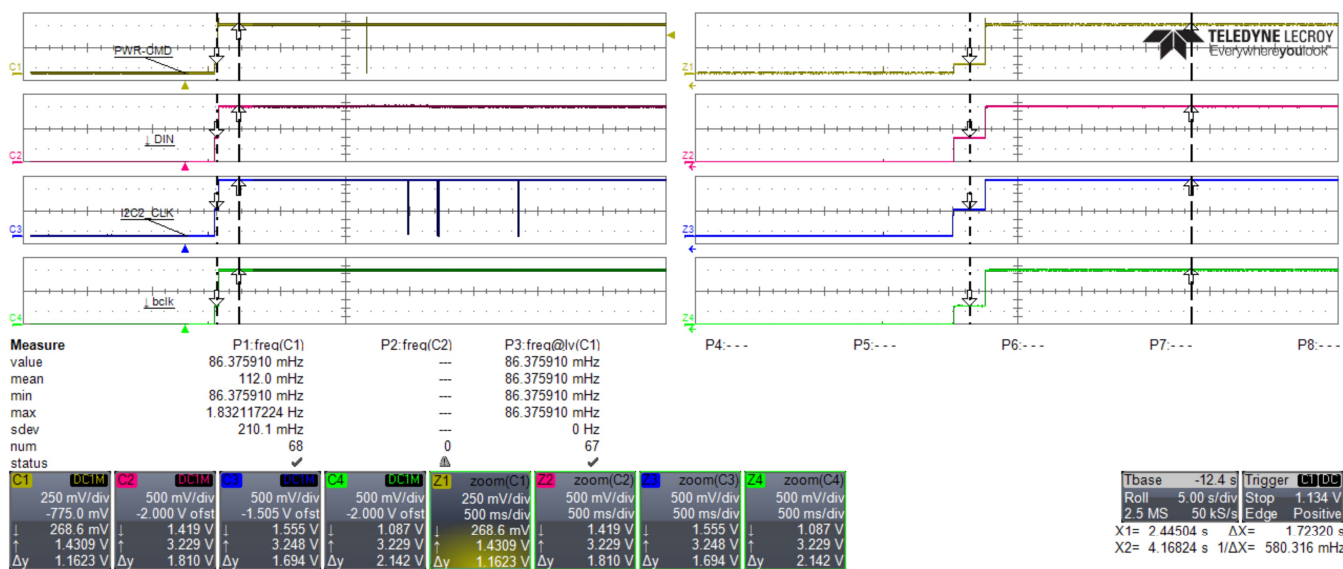
Resultat : ok mais PWR_CMD repasse a l'etat bas 12 s apres pendant 10 ms
