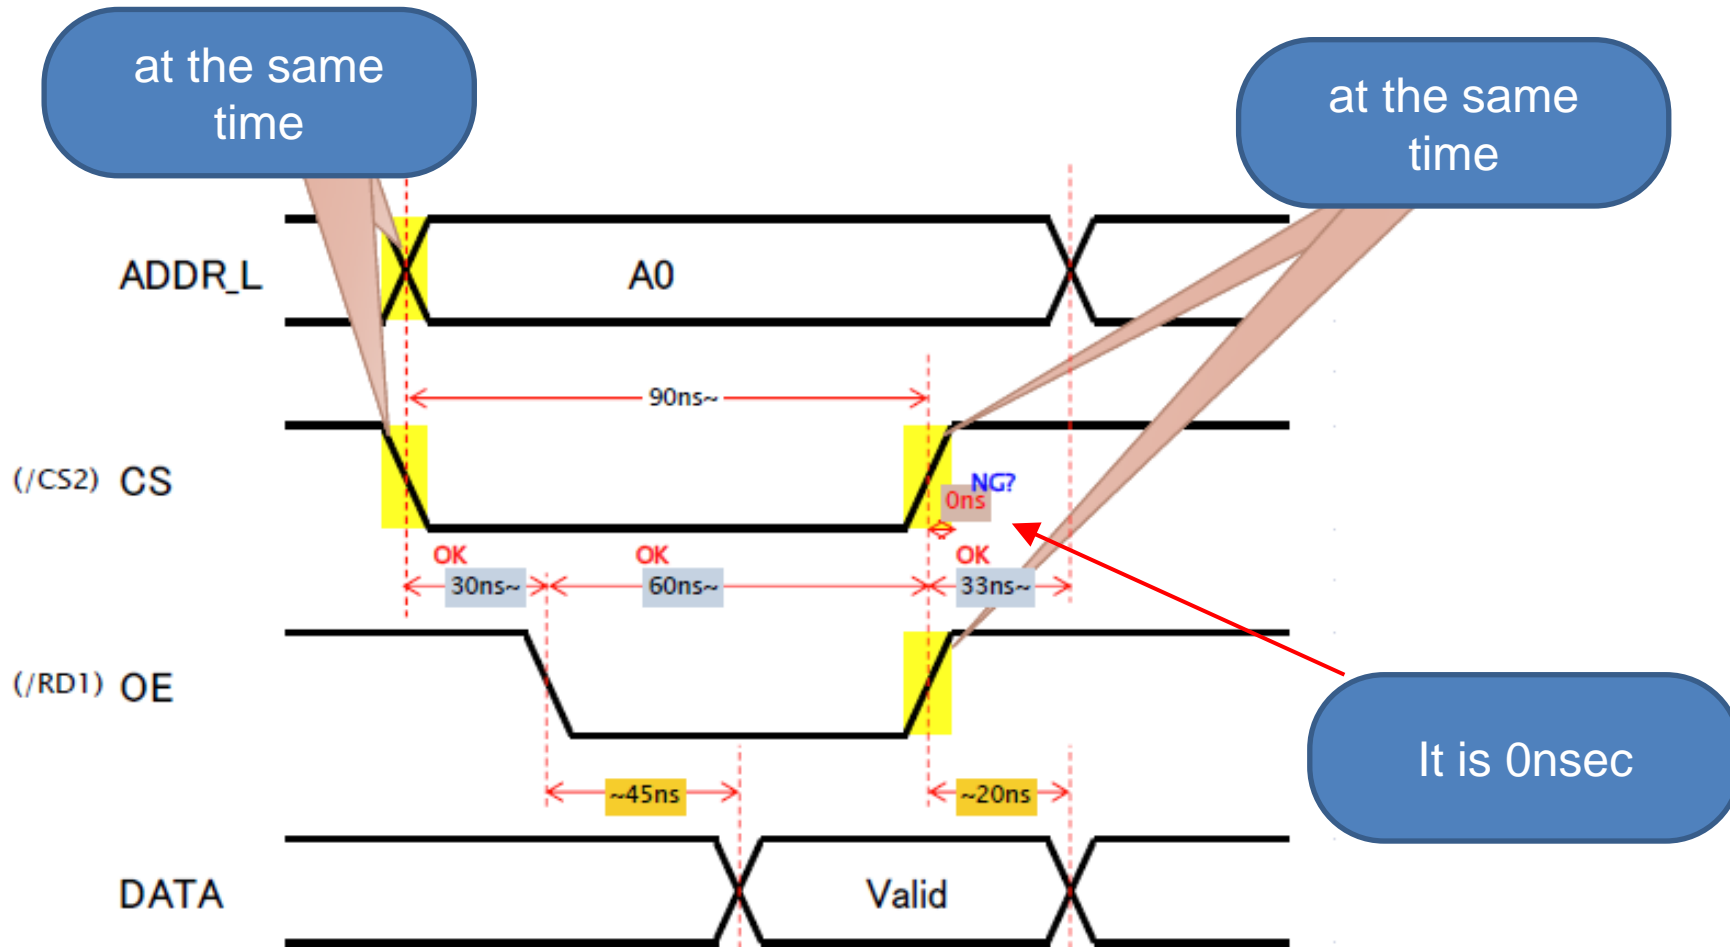
customer's condition

CPUが、/CS2と/RD1が同時にデアサートされる仕様なので、Datasheetに記載の t_{h6} (=10ns min.) が取れない
