## 杂散截图

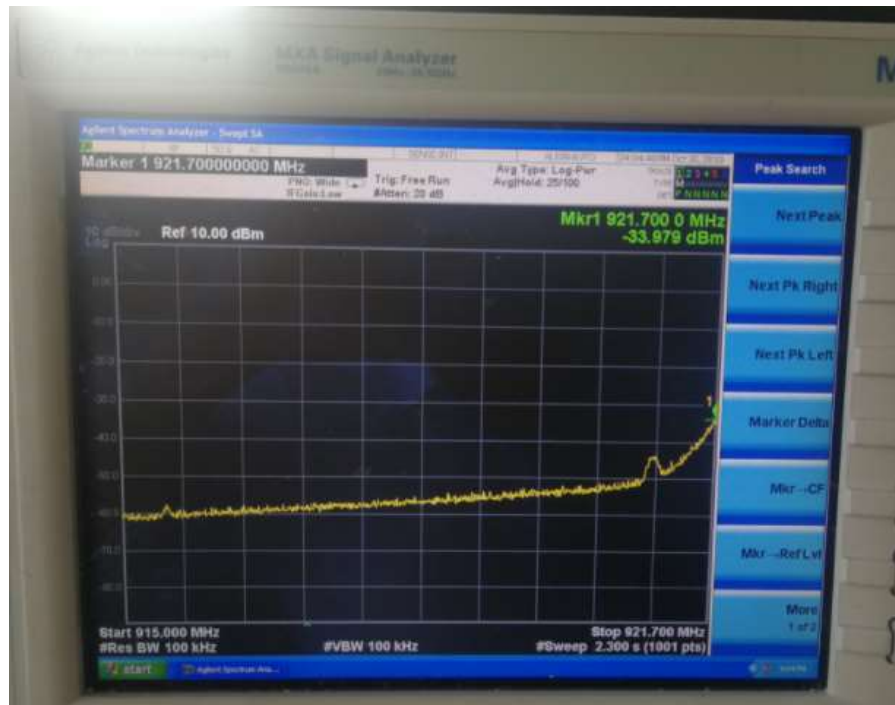
915Mhz-921.7Mhz

技术基准值：-36dBm/100Khz 以下

测量结果：-33.98dBm/100KHz(unpassed)

922M 中心频点的两侧 1MHz 处的杂散，是芯片本身带出来的吗？

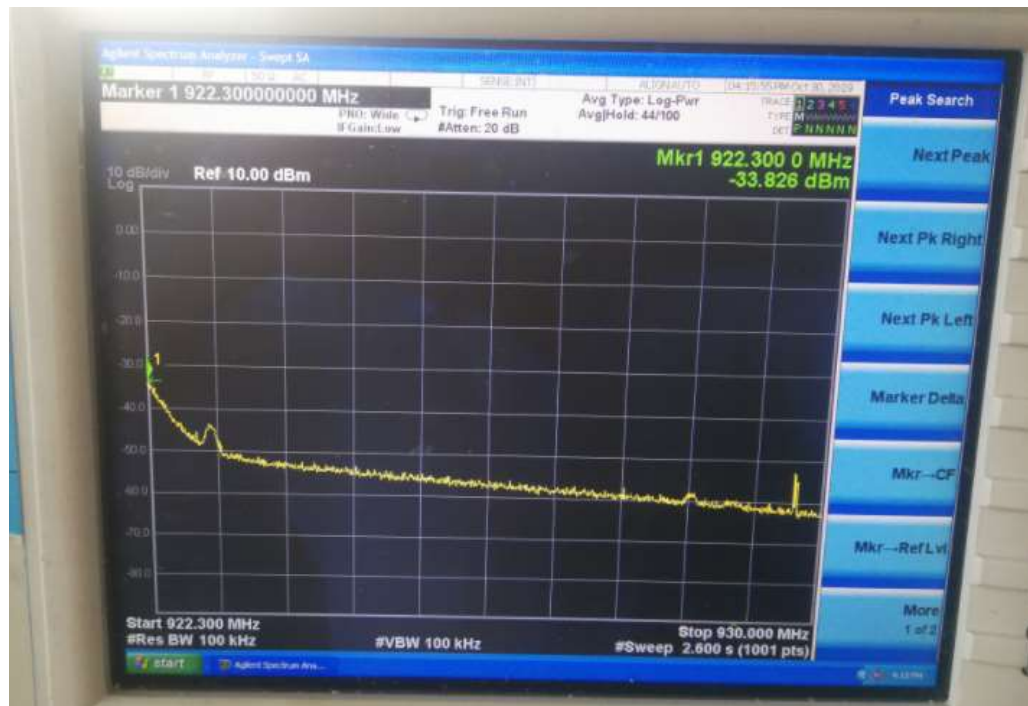
922.3-930Mhz

技术基准值：-36dBm/100Khz 以下

测量结果：-33.83dBm/100KHz(unpassed)

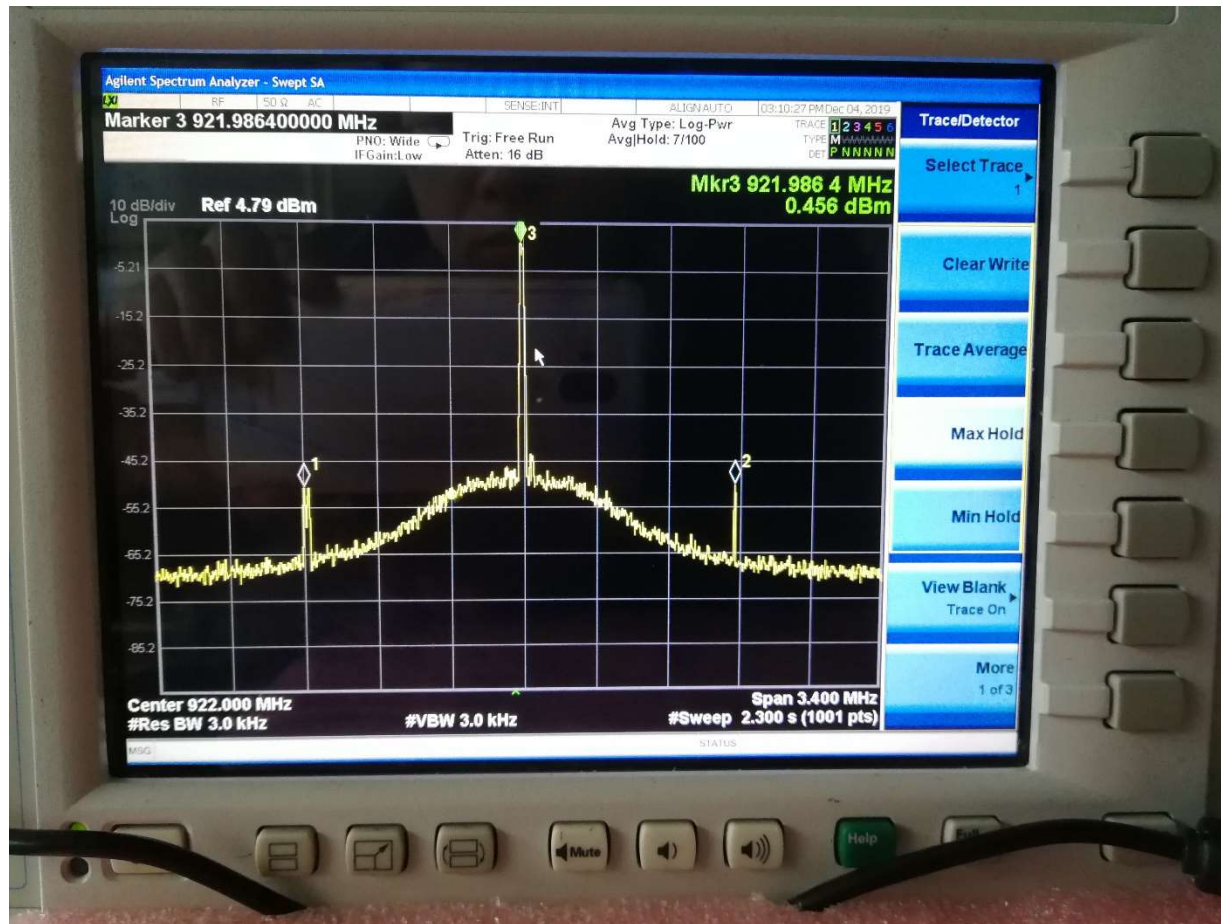
目前按照 CC-Debugger 工具产生的默认配置

是否可以通过 CC1101 的内部寄存器的配置来消除？
